Aleyna Altekin  
İstanbul Üniversitesi  
Peyzaj Mimarlığı

## PROJE HAKKINDA BİLGİLENDİRME

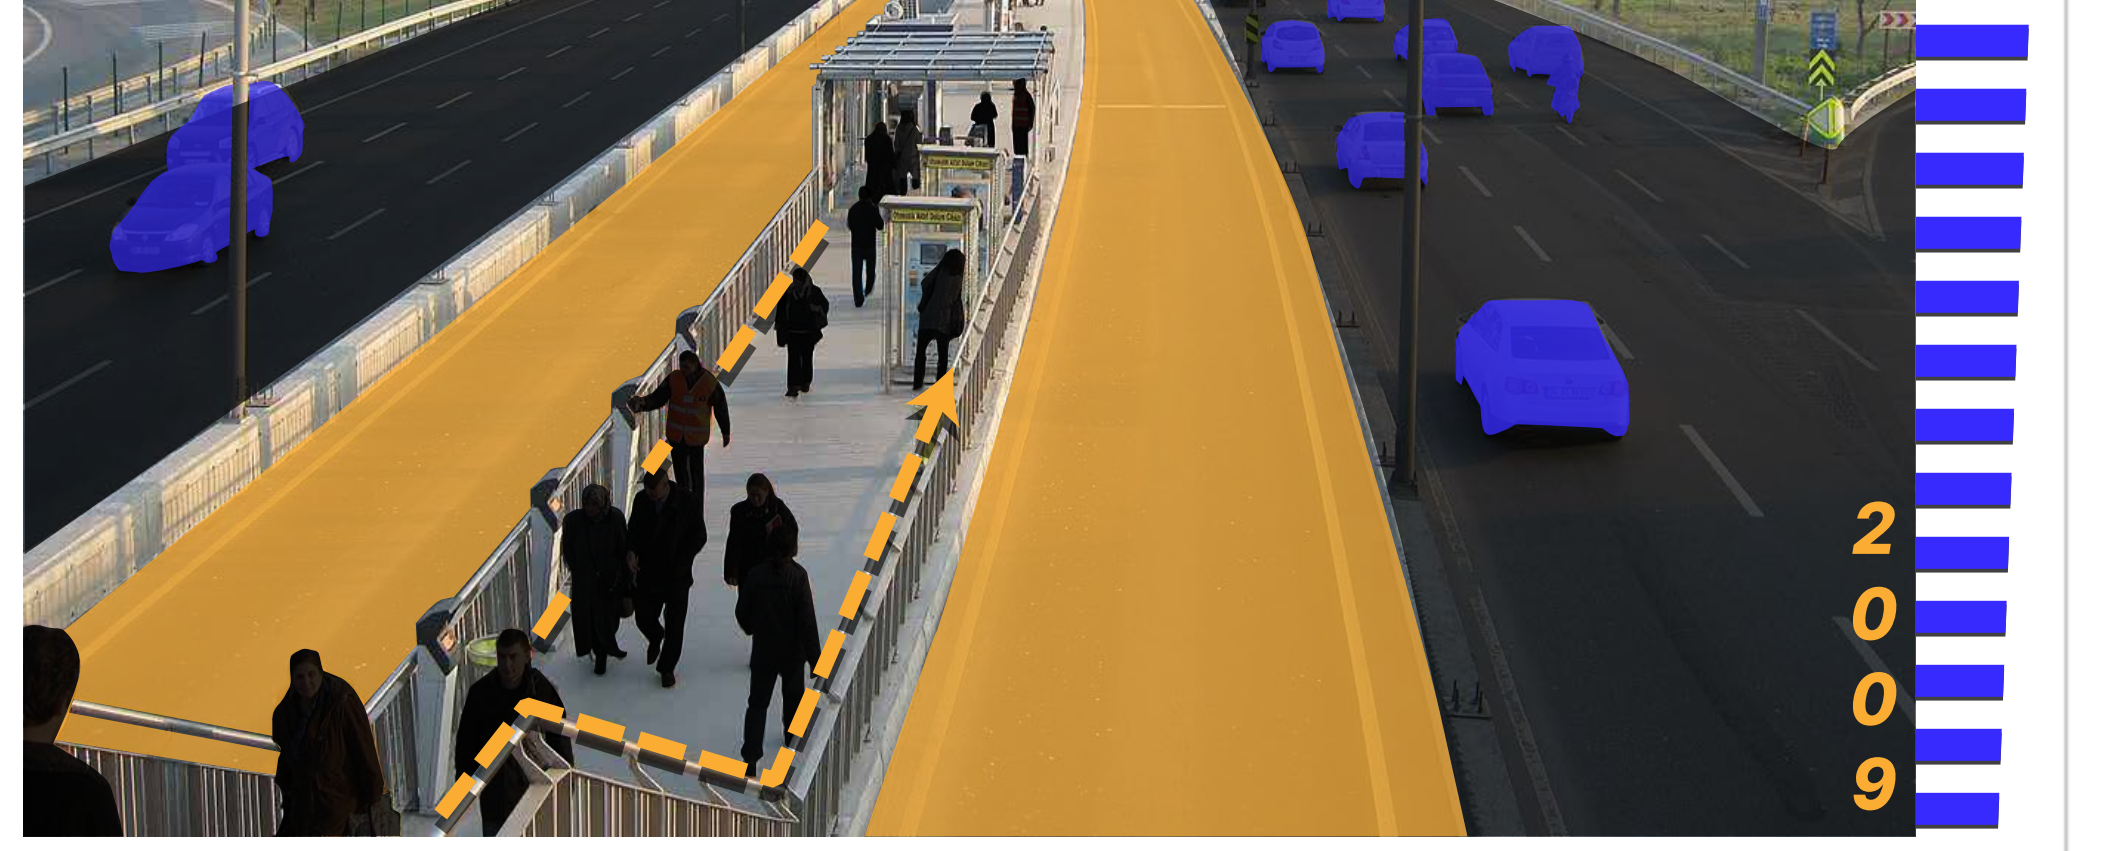
Açılan metro istasyonu ile arasında 300 metrelik yürüme mesafesi olan ve aktarma şansı bulunan metrobüs durağında seneler içerisinde değişmeyen tek şey maalesef ki engelli dostu ulaşım olanaklarının olmaması olmuştur. Metrobüse ulaşım tek bir omurga üzerinden sağlanmakta ve bu noktaya sadece merdivenlerden ulaşılmaktadır.
