KENT GÜNDEMİNE BAKIŞ

Yaşanan Aşırı Yağış ve Taşkın Olayları

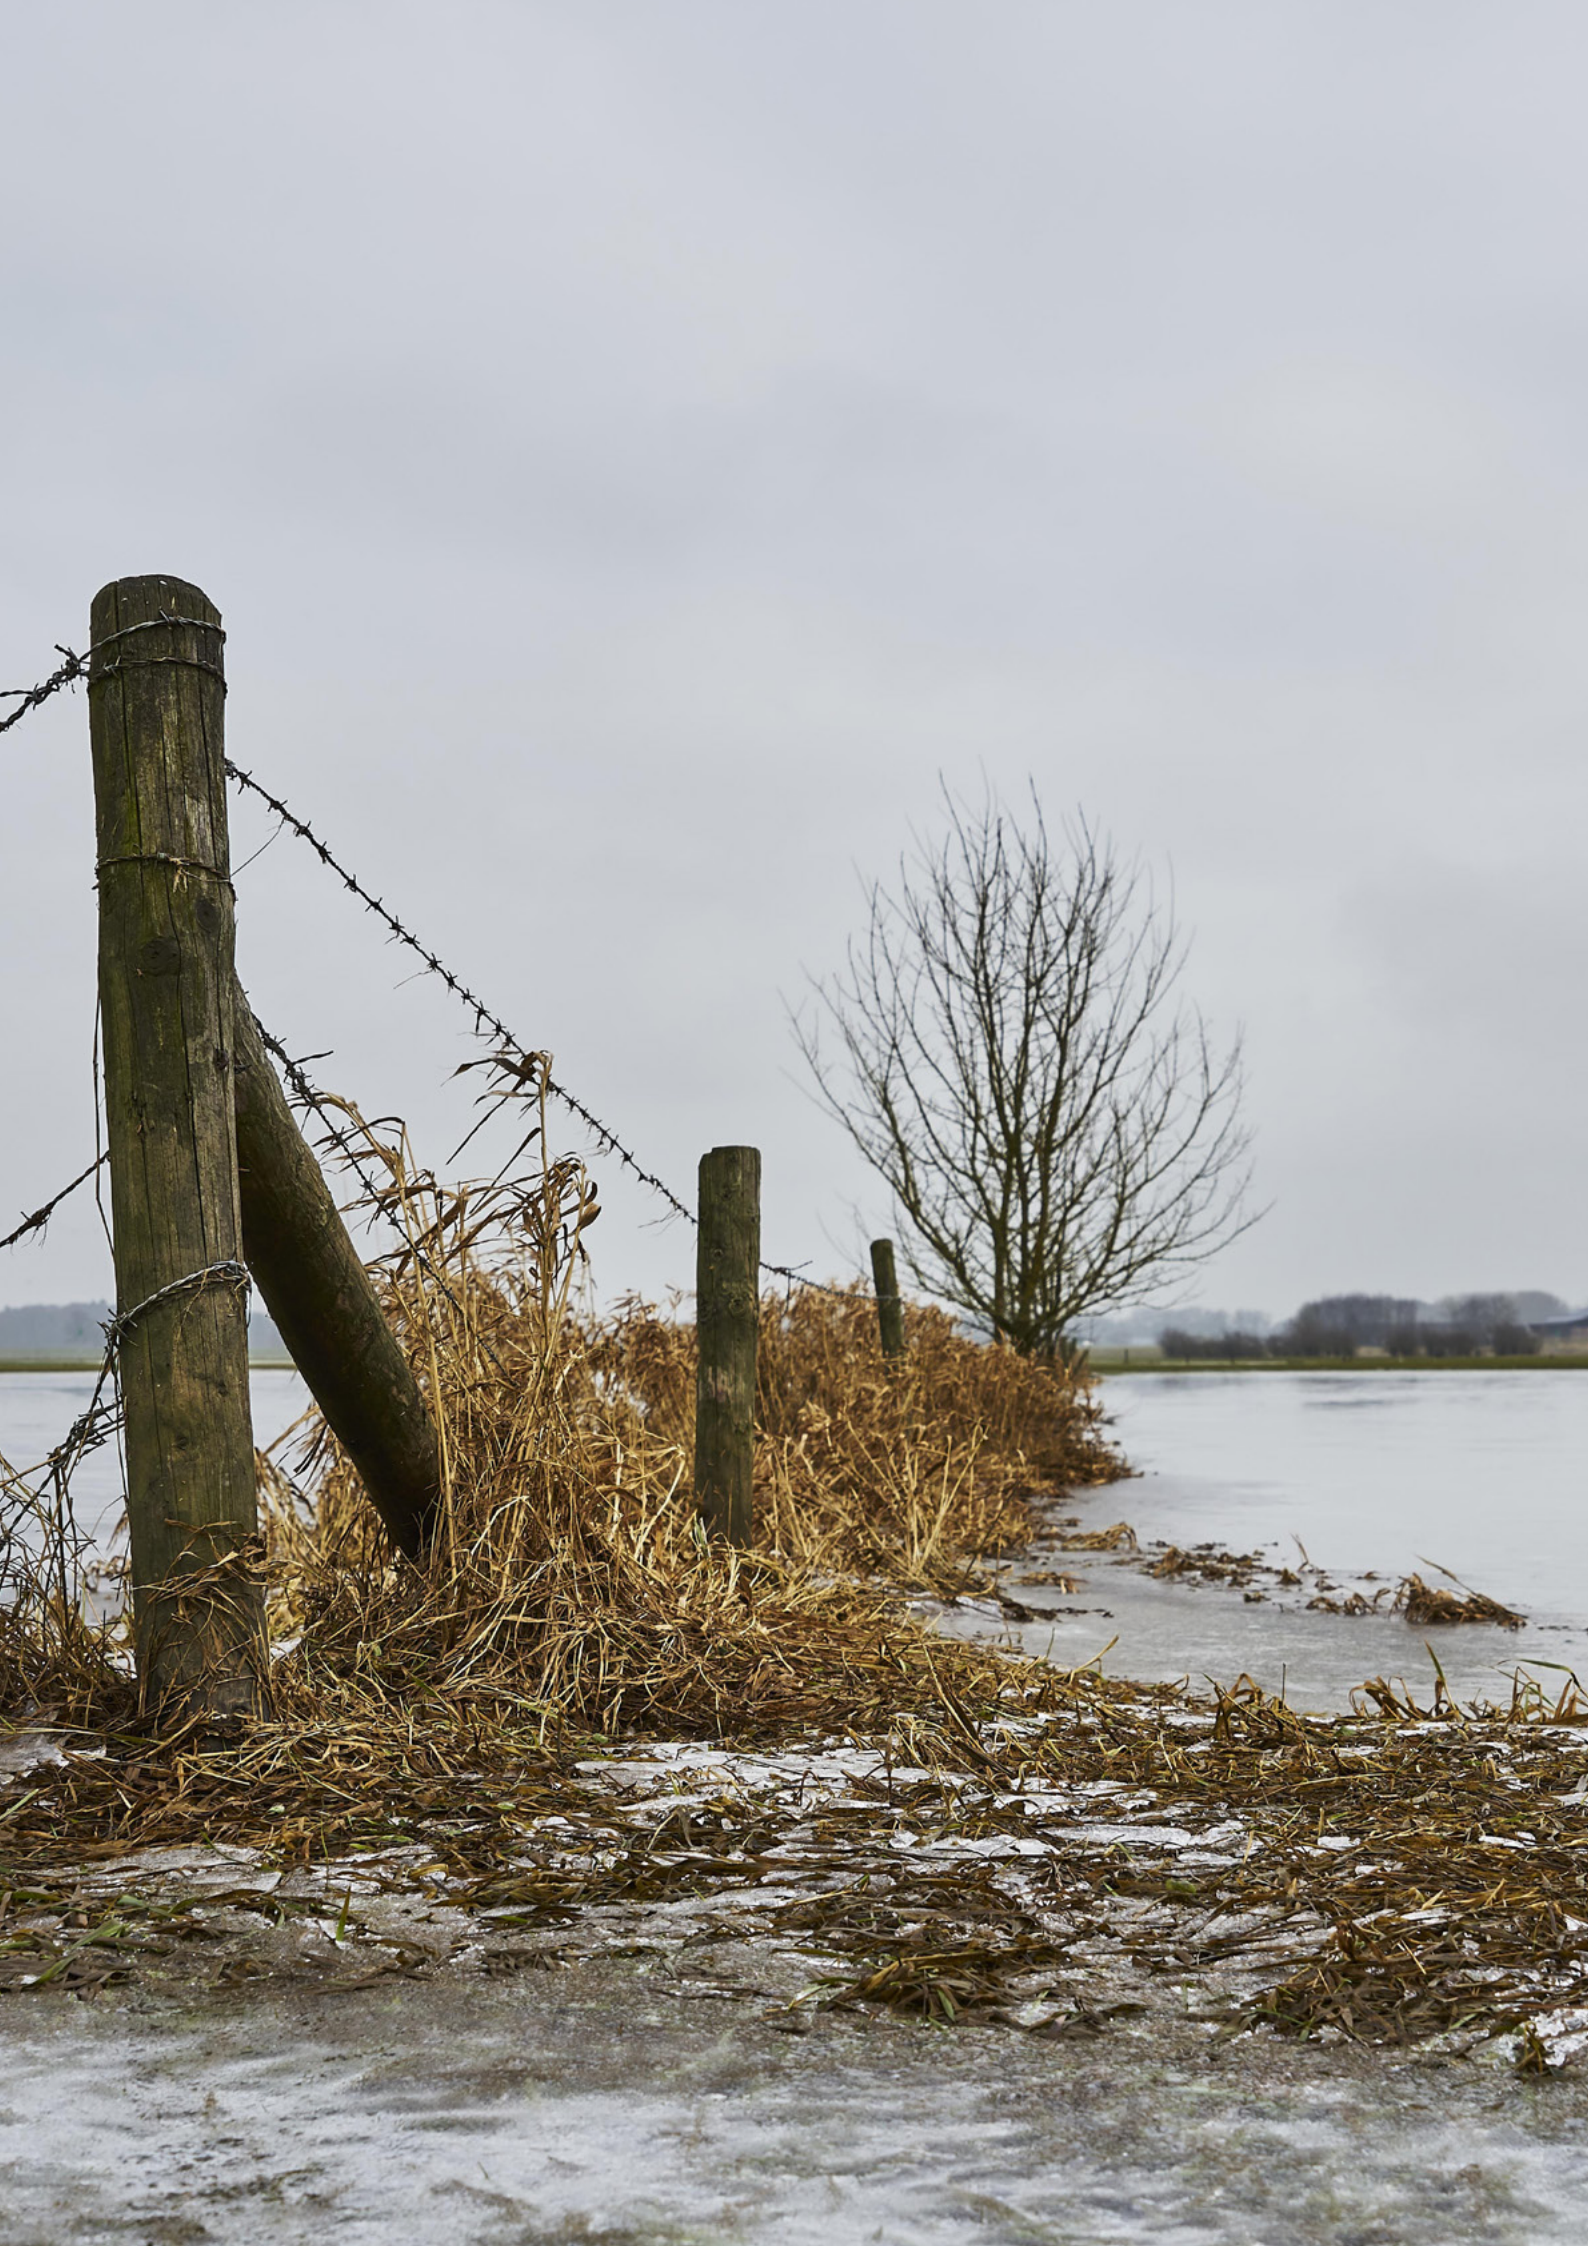
- » Nakkaş Deresi yakınlarında yer alan **Çam ve Sakura Şehir Hastanesi** 2020 yılında açılmıştır.
- 2022 yılında İstanbul Büyükşehir Belediyesi İstanbul'un kronik bir sorunu haline gelen su baskınlarına son vermek adına 90 noktada çalışmalarını tamamlayarak baskın sorununu çözüme kavuşturmuştur. 69 noktada dere ıslah çalışması yapılarak, 1.700km atık su, 150km yağmur suyu, 625 km içme suyu hattı tamamlanmıştır.

- Başakşehir İlçesi, Hamamdere dere ıslahı projesinin amacı yağışlar sonrası yaşanan oluşabilecek su baskınlarını önlemek, çevre ve halk sağlığını korumak, sel riskini ortadan kaldırmak olup atıksu kolektörü ile 750 m dere ıslahı yapılarak tamamlanmıştır. Bölgede öne çıkan bir sorun noktası bildirilmemiştir.
